## 2.8 Topographie

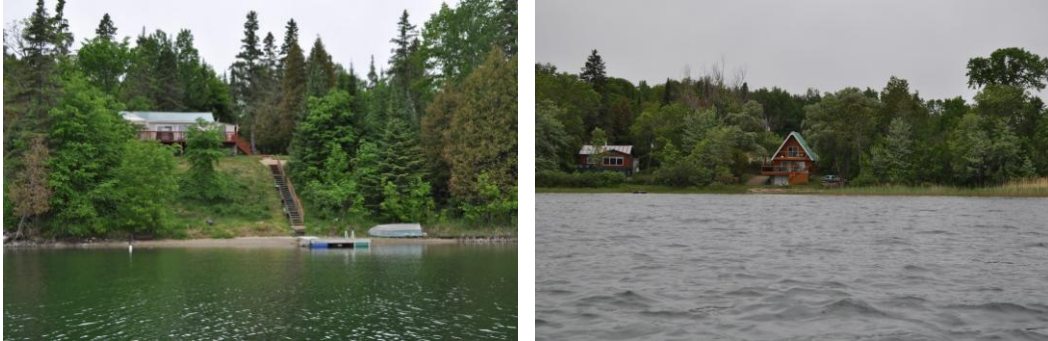
**Figure 21: Exemples de rives aménagées avec une pente abrupte (à gauche) et à même le niveau de l'eau (à droite)**

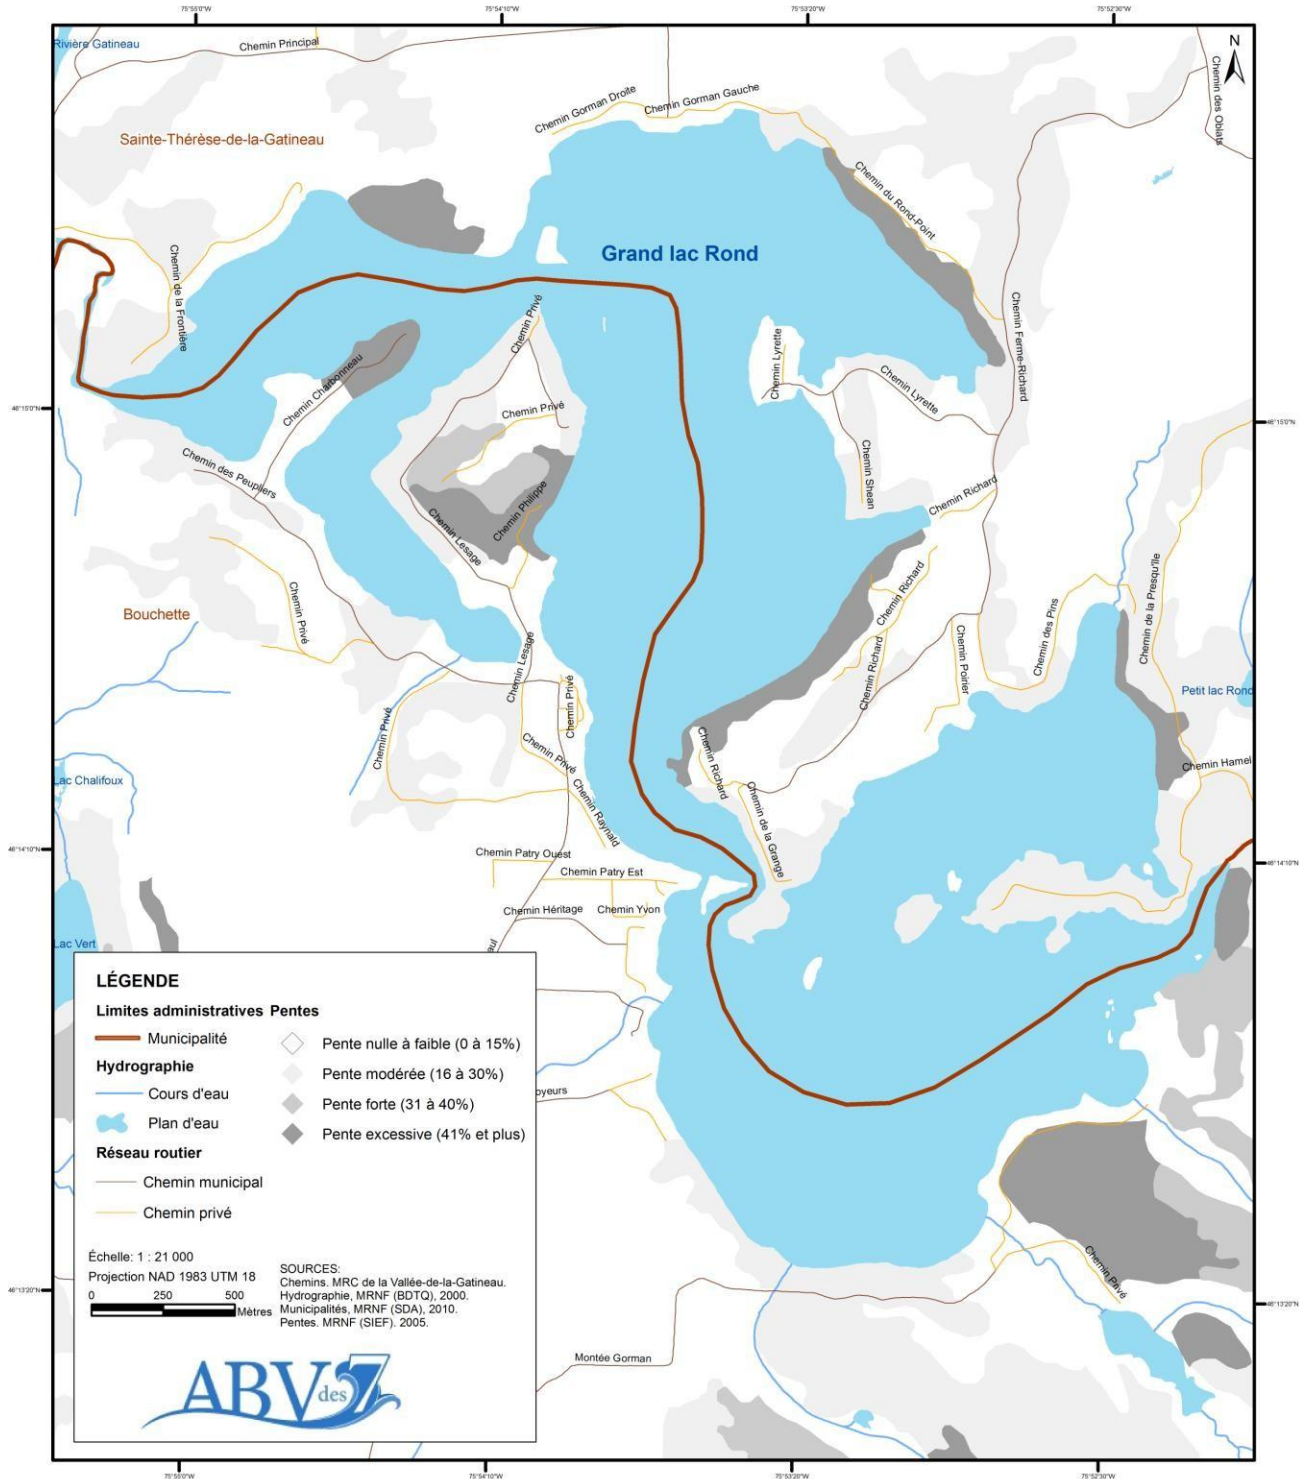
Figure 22: Pentes autour du Grand lac Rond  
 Source: ABV des 7

La majorité des pentes autour du Grand Lac Rond se situent autour d'un pourcentage de 30 à 60 %.

Les fortes pentes augmentent le risque d'érosion et un ruissellement immédiat plus important vers le lac. Les apports en sédiments sont plus élevés, et cela est également amplifié par une nature du sol à tendance perméable autour du Grand Lac Rond (Figure 22 et 23).

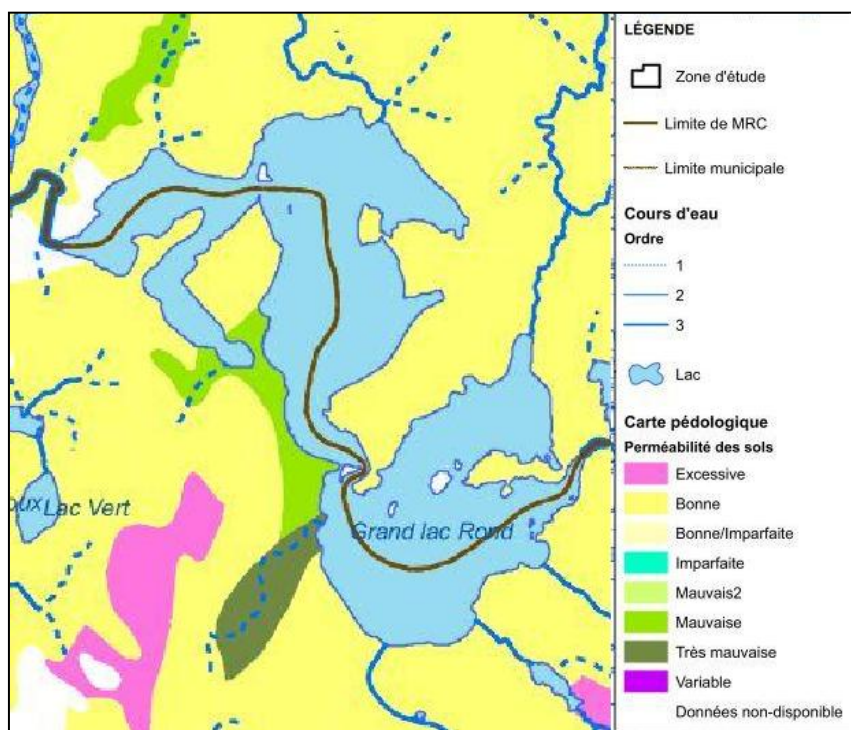
Figure 23: Perméabilité autour du Grand lac Rond
