CARACTÉRISATION ET ÉTUDE SUR LA PRÉSENCE DE L'ALGUE ROUGE AU GRAND LAC ROND

Rapport remis aux municipalités de Bouchette, de Sainte-Thérèse-de-la- Gatineau et à l'Association du Grand lac Rond

Par l'Agence de bassin versant des 7 (ABV des 7)
733 boulevard Saint-Joseph - Bureau 430
Gatineau (Québec) J8Y4B6

Juillet 2012

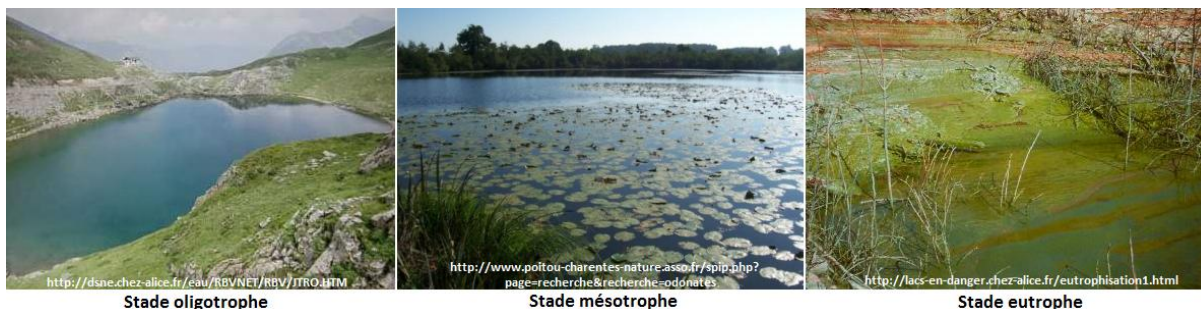
Figure 6: Illustration des différents stades trophiques d'un lac

Ce vieillissement peut s'accélérer en raison des apports d'origine anthropique de phosphates et de nitrates principalement. Il peut en résulter une eutrophisation précoce en quelques dizaines d'années seulement. Ce processus réversible, est causé par divers facteurs comme l'artificialisation des bandes riveraines, la non-conformité des fosses septiques, les activités agricoles à proximité du plan d'eau, etc. Il favorise la croissance de plantes aquatiques et d'algues et la diminution de l'oxygène dissous dans l'eau. Il nuit donc aussi à la biodiversité, à l'habitat du poisson et aux activités récréatives telles que la pêche, la villégiature et les activités de plaisance².

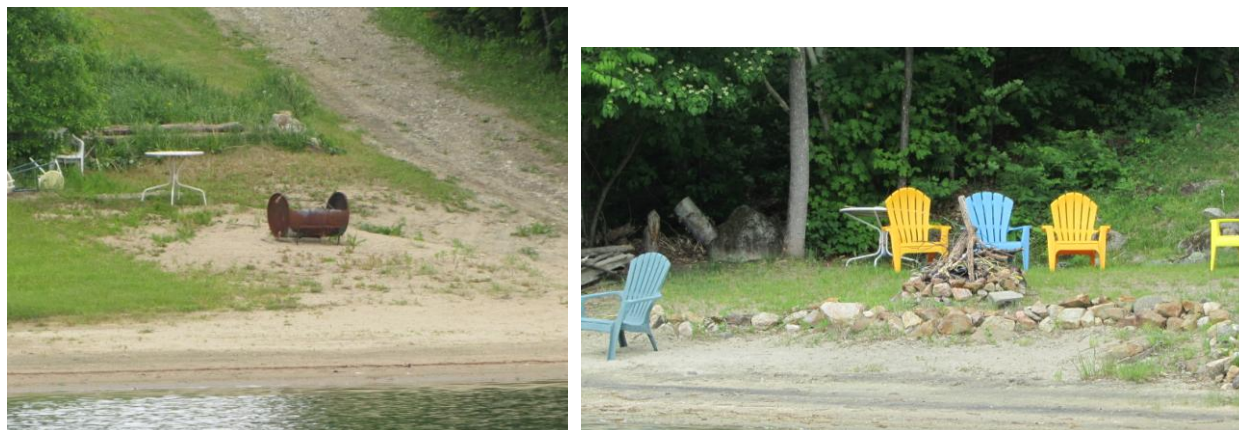
Figure 20: Exemples de feu en bordure du Grand lac Rond (juin 2012)

À cela il faut ajouter 34 feux dénombrés par la MRC de la Vallée-de-la-Gatineau autour du Grand lac Rond et parfois situés dans la bande riveraine (Figure 20). Il est à noter que la cendre contient beaucoup de phosphate, nuisant directement au lac.

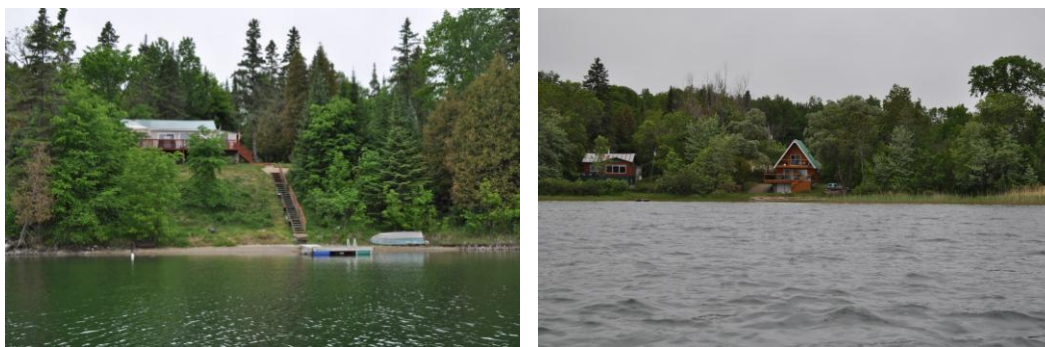
Figure 21: Exemples de rives aménagées avec une pente abrupte (à gauche) et à même le niveau de l'eau (à droite)

La majorité des pentes autour du Grand Lac Rond se situent autour d'un pourcentage de 30 à 60 %.

Les fortes pentes augmentent le risque d'érosion et un ruissellement immédiat plus important vers le lac. Les apports en sédiments sont plus élevés, et cela est également amplifié par une nature du sol à tendance perméable autour du Grand Lac Rond (Figure 22 et 23).

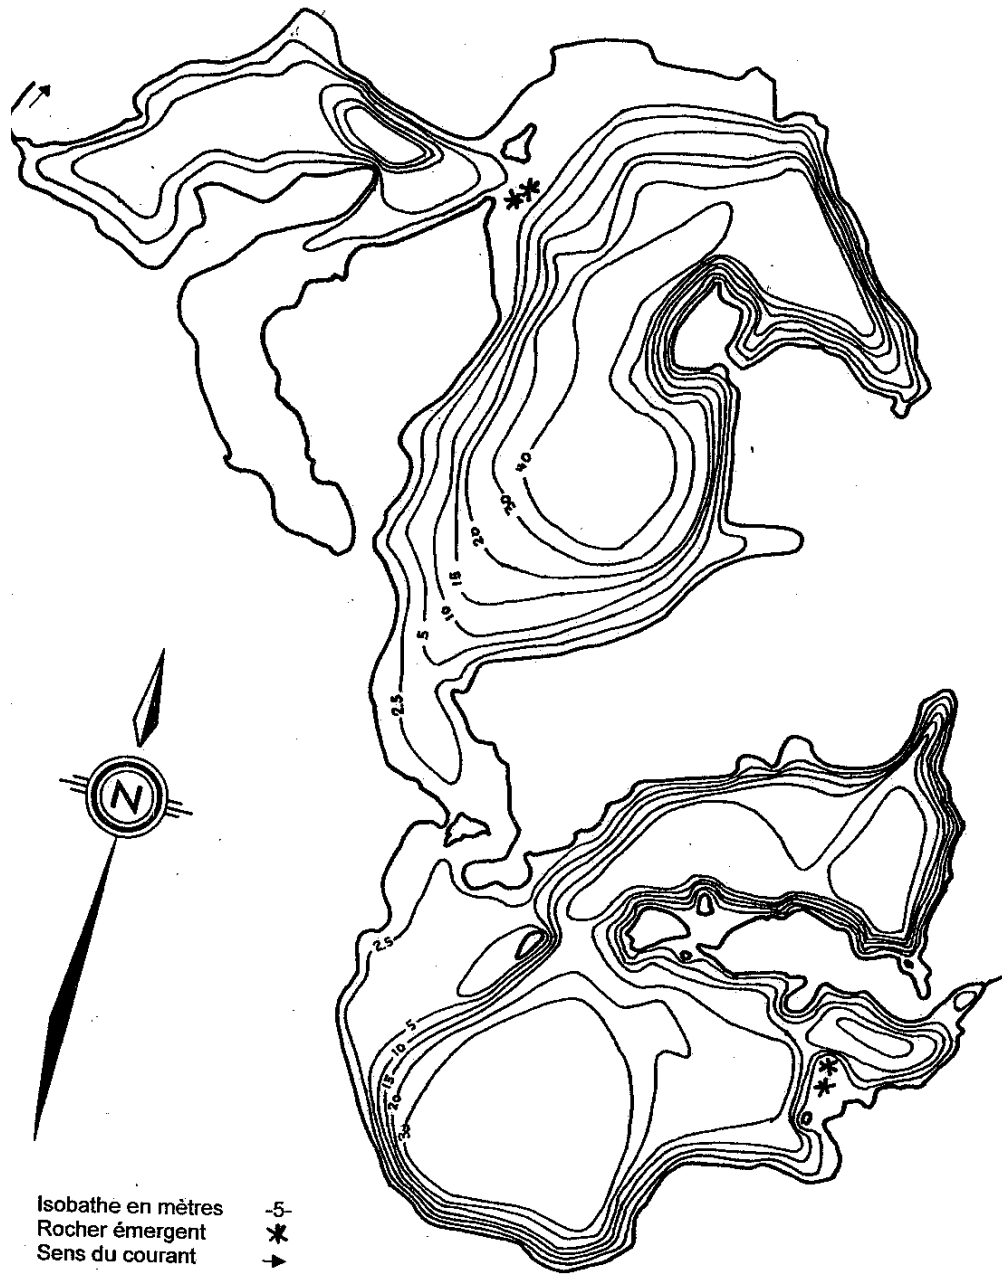
(latitude 46°15', 75°53')

MUN. STE-THERÈSE
DE-LA-GATINEAU

Espèces :
Achigan, cisco de lac, crapet de roche, perchaude
barbue de rivière, doré jaune, touladi, meunier rouge,
meunier noir, grand corégone
